## 11 | STACCHI E ROTTURE

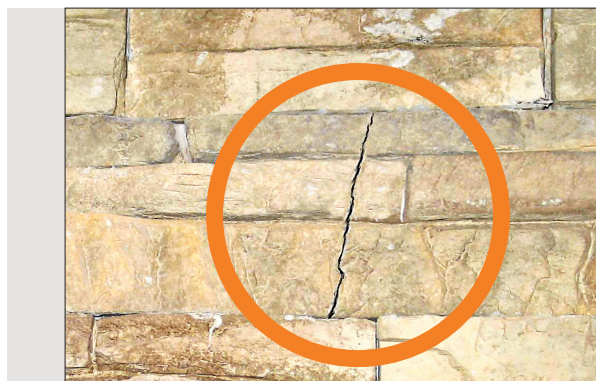
**1. ROTTURA CENTRALE NEI MODELLI A PANNELLO.** La rottura riportata in fotografia, riscontrabile sui pezzi più lunghi dei modelli a pannello, può essere generata da due errori di posa:

- 1) incollaggio tramite due bulini alle estremità del pezzo, dove le tensioni dovute alle differenti dilatazioni termiche ne causano la rottura.
- 2) posa con uso di mazzetta di gomma per far aderire il pezzo al fondo con conseguente incrinatura del pezzo.

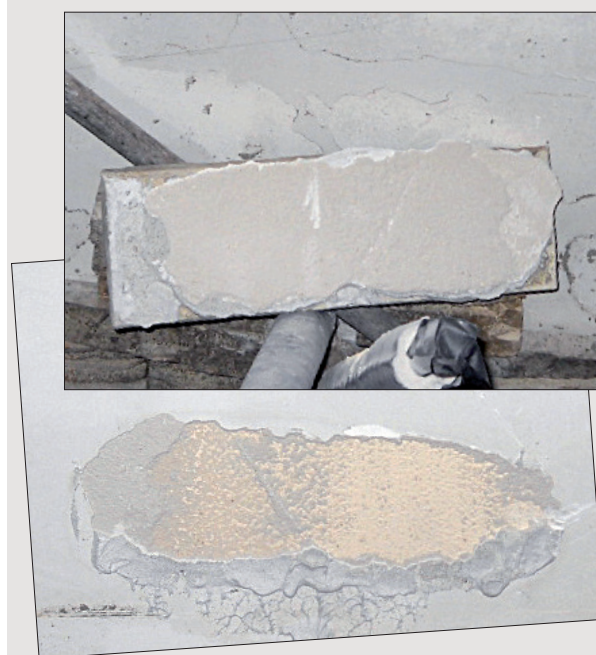
**2. ERRATA POSA SU RASATURA.** Sopra una superficie con intonaco plastico è stata eseguita una rasatura gesso e in seguito è stata incollata la pietra, senza doppia spalmatura del collante. Il risultato è stato uno stacco completo del rivestimento (si notino gli aloni lasciati dal collante nella parte bassa della foto). La prova di strappo eseguita successivamente dimostra contemporaneamente la pericolosità di tale fondo e l'efficacia di tenuta del collante Geocoll®.

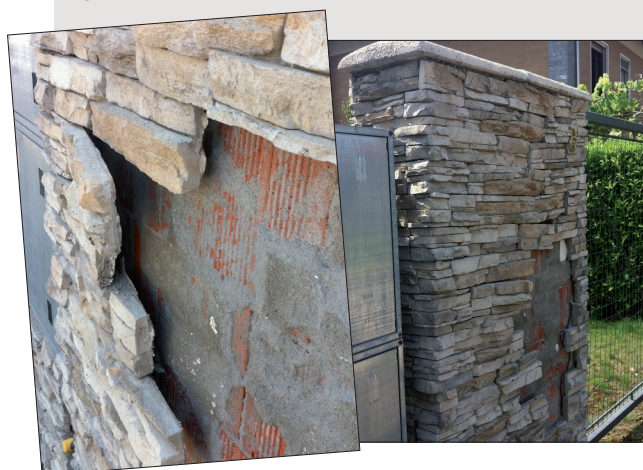
**3. ERRATA POSA SU LATERIZIO IN ESTERNO** le strutture soggette ad intemperie, normalmente non sono eseguite con materiale assorbente. Il caso illustrato mostra le conseguenze di un rivestimento collocato su fondo in laterizio posto all'esterno.

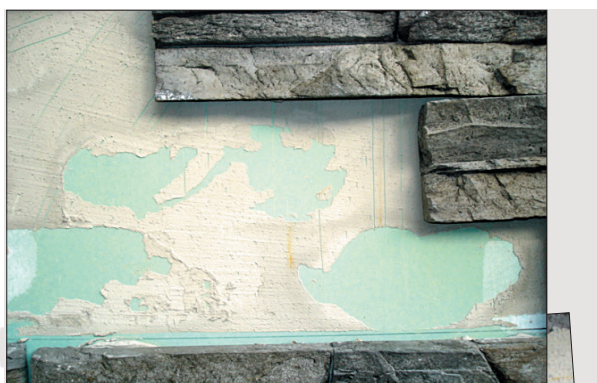
**4. ERRATA POSA SU RASATURA FRESCA.** La posa avvenuta su cartongesso con rasatura di collante continua e non stagionata ha determinato lo stacco completo della pietra e del collante. Quando si effettua una rasatura di fissaggio sul fondo, non risulta possibile effettuare l'incollaggio fino a suo completo indurimento.

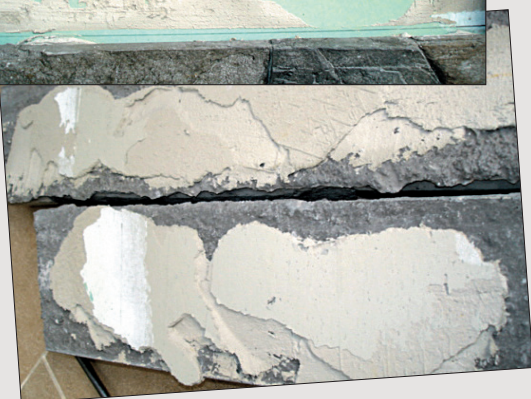
**5. STACCO SU PRIMER DI SUPERFICIE.** I pezzi del modello P16 Scaglia in fotografia, visti sul retro, hanno avuto un incollaggio perfetto, ben distribuito e con doppia spalmatura, unico inconveniente è l'alone azzurro che risulta essere primer di superficie. Bisogna distinguere i primer tra quelli di superficie e quelli di profondità, i primi non hanno nessun sostegno, i secondi possono funzionare con un fondo assorbente, nel dubbio evitare di farne uso adottando altri sistemi. (Vedi cap. 6 preparazione fondi)

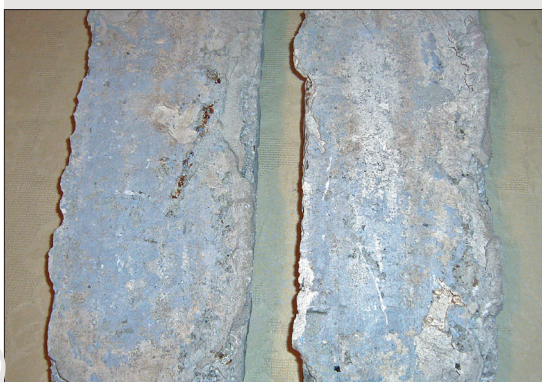
**6. STACCO SU VERNICE** la posa su qualsiasi tipo di vernice comporta lo stacco nel tempo del rivestimento,

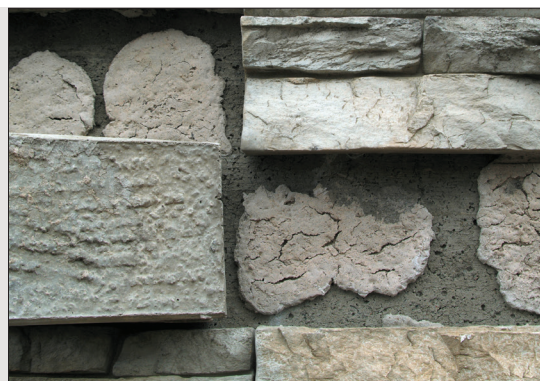
**7. ERRATA POSA "A PUNTI"** e conseguente possibilità di rottura dei pezzi più lunghi in corrispondenza dei vuoti. Manca la doppia spalmatura del collante, sul pezzo e sul fondo, per una posa fresco su fresco. Si nota inoltre chiaramente la bruciatura del collante, dovuta a una posa estiva, su fondo assorbente e troppo caldo.

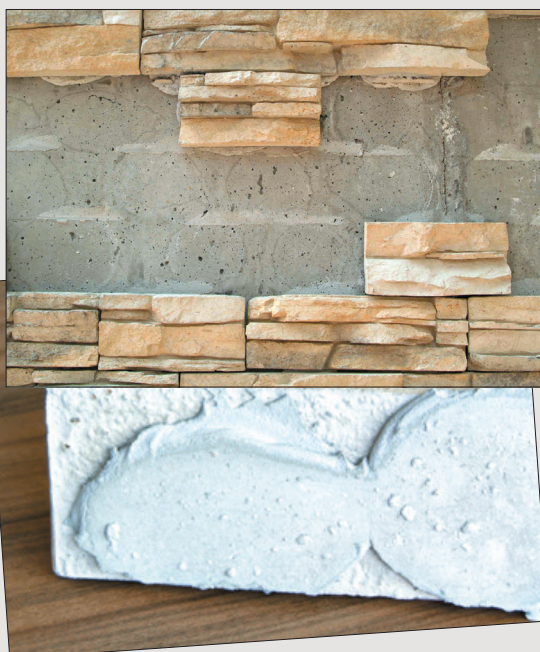
**8. ERRATA POSA "A PUNTI" SU CEMENTO ARMATO**, in inverno con temperatura del muro vicina o inferiore a 0°C e **presenza di velo d'acqua** dovuto al lavaggio con idropulitrice del fondo e incollaggio senza attenderne l'asciugamento. Lo stesso inconveniente può avvenire in presenza di **disarmanti, trattamenti impermeabilizzanti o aggrappanti con formazione di pellicola**. Manca la doppia spalmatura del collante, sul pezzo e sul fondo, per una posa fresco su fresco.

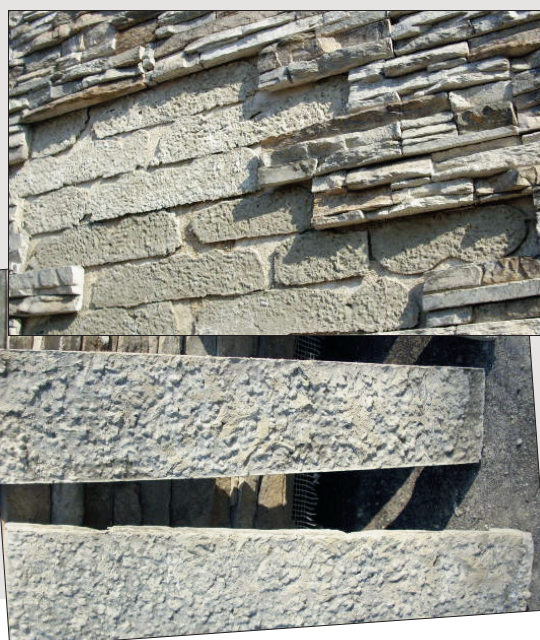
**9. ERRATA POSA CON TEMPERATURE TROPPO BASSE** e conseguente **gelivazione del collante**. Inoltre si nota che non è stata eseguita la doppia spalmatura, anche se in questo caso avrebbe solo prolungato di qualche anno la tenuta e non avrebbe in qualsiasi caso avuto la possibilità di evitare lo stacco.

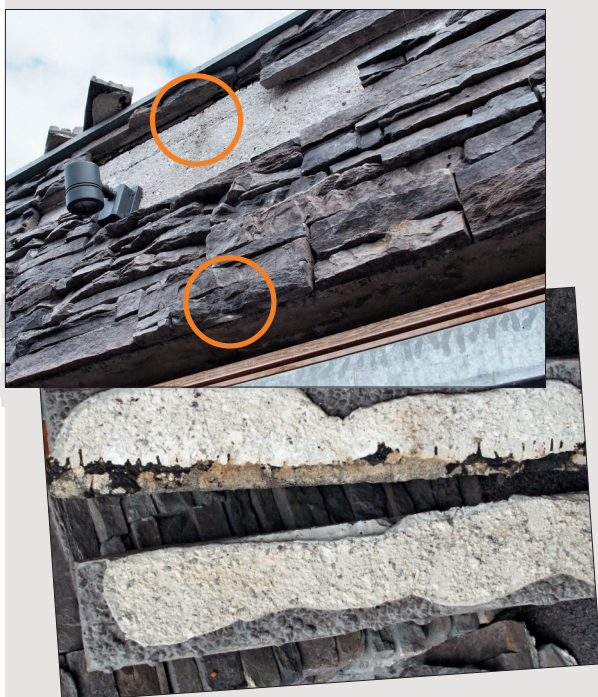
**10. ERRATA POSA CON SPATOLA DENTATA** e stesura di **Geocoll®** solo sul fondo, con semplice appoggio del pezzo nello stile “posa piastrelle ceramiche”.

L’aggrappo rimane insufficiente a contrastare le forze dovute alle diverse dilatazioni termiche tra rivestimento e fondo portante. Manca la doppia spalmatura del collante, sul pezzo e sul fondo, per una posa fresco su fresco.
