## Der erfolgreich bestandene LEPIR II Test bestätigt, das das **murogeopietra®** **Verfahren auf EPS** die Brandschutzvorschriften für Gebäude vollkommen erfüllt.

**CSTB - LEPIR II - Brandausbreitung außerhalb von Fassaden von regulierten Gebäuden. (Wohnhäuser, für die Öffentlichkeit zugängliche Gebäude, Hochhäuser)** FRANKREICH August 2018

### MUROGEOPIETRA AUF EPS - FEUERVERHALTEN.

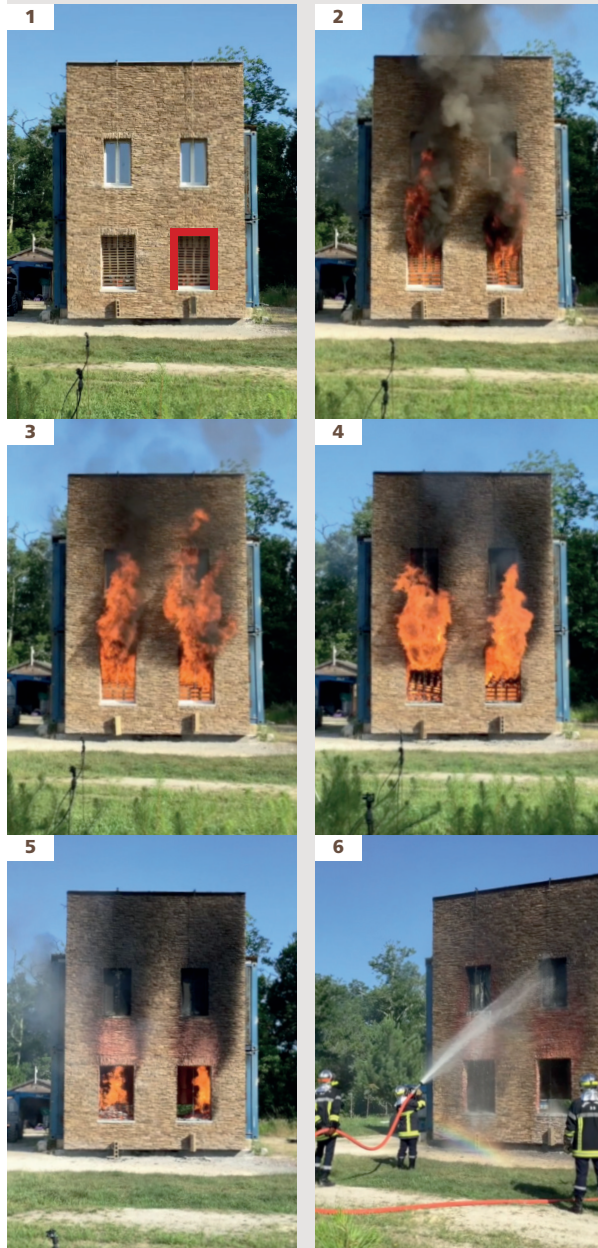
1. Zünden der Kamine mit erster Rauchemission. Rechte Seite mit Steinwollverstärkung über dem Fenster.
2. Nach 1,20'' umzingeln die Flammen bereits 3/4 der Fenster im Obergeschoss.

3. Nach 5 Minuten erreicht die Fassadentemperatur ungefähr 800 C° und auf der linken Seite (die ohne Steinwollschutz) zerbersten die Scheiben des Fensters im Obergeschoss.

4. Nach etwa 8 Minuten erreicht die Fassade die Höchsttemperatur von ungefähr 1100 C° und an den Pfosten des linken Fensters entzünden sich Flammen.
5. Nach einer Stunde, wenn der gesamte Brennstoff verbraucht ist, sind keine Anzeichen für das Versagen und den Zusammenbruch der Fassade festzustellen.

6. Die Feuerwehr löscht mit starken Wasserstrahlen den Brand vollständig, was zu einem erheblichen Temperaturschock führt. Trotz gründlicher Untersuchung der am meisten durch die Prüfung beanspruchten Stellen, kann kein auch nur teilweises Versagen festgestellt werden.

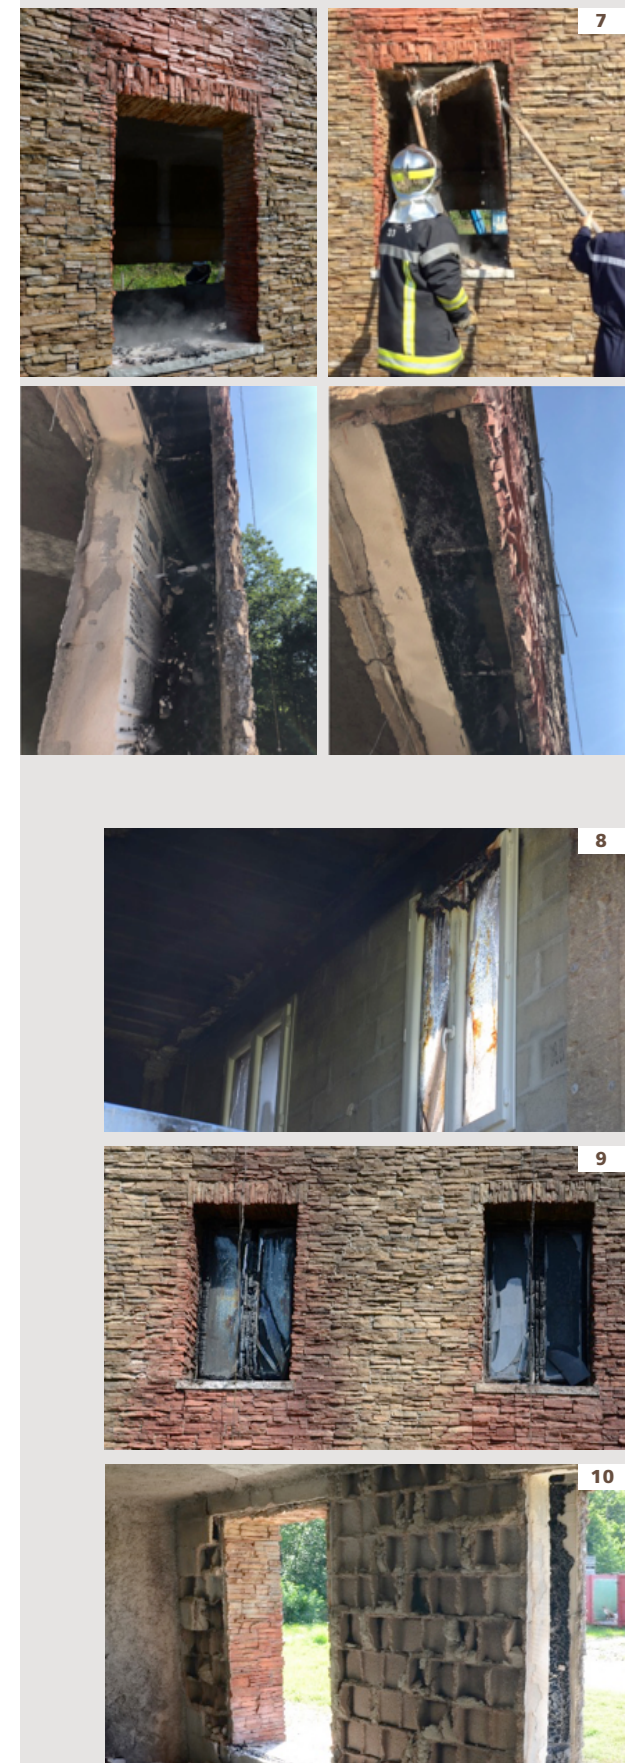
7. Nachdem mit Schwierigkeiten die Steinverkleidung von der Leibung und dem Sturz des linken Fensters gelöst wurden, kann man auf der Höhe des Risses, der durch den Temperaturschock verursacht wurde, feststellen, dass bei Fehlen der Steinwollplatte die darunter liegende EPS-Isolierung sublimiert wurde, während das garantierte Verfahren (Technisches Handbuch Kap.6.21) dazu beigetragen hat, dass die Schichten aus Spachtelmasse, Netz und Stein noch perfekt und fest mit dem Dübeln am Untergrund verankert sind.

8. Bedeutend ist der Barriereeffekt der Steinwollplatte, die eine Reaktion der Ablösung der Flammen in der Wand auslöst und somit die Temperatur abschwächt und verhindert, dass sich die Fensterrahmen im Obergeschoss entzünden

9. Der PVC-Rahmen des linken Fensters hat nicht standgehalten und den Flammen ermöglicht, in das Innere zu gelangen, während das rechte Fenster zwar zerstört wurde, jedoch weiterhin sowohl für die Flammen als auch für den Rauch hermetisch geschlossen blieb.

10. Im Inneren stellen wir fest, dass die Leichtbetonsteine des Zimmers, in dem sich das Feuer ausgebreitet hat, buchstäblich durch die Hitze zerborsten sind.

Das **murogeopietra®**  
**Verfahren auf EPS**  
erfüllt somit die Kriterien der  
Nichtausbreitung der Flammenfront  
über die nächste Etage hinaus und  
erhält durch das Bestehen der  
Erdbeben tests die Genehmigung,  
**öffentliche R+4 Gebäude bis  
zu einer Höhe von 2.000  
Metern mit Verlegung  
mit Fuge zu verkleiden.**
