## 11 | STACCHI E ROTTURE

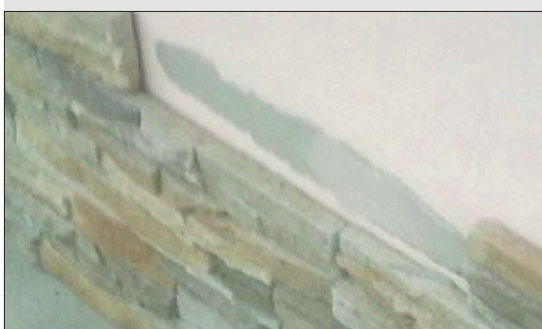
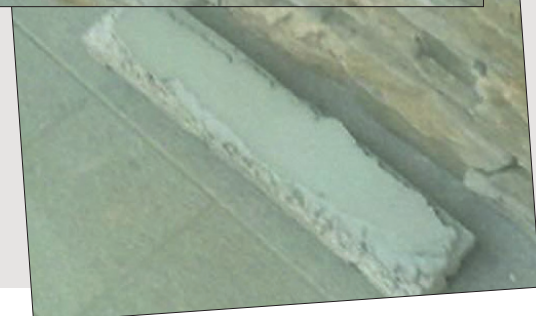
**4. ERRATA POSA SU RASATURA FRESCA.** La posa avvenuta su cartongesso con rasatura di collante continua e non stagionata ha determinato lo stacco completo della pietra e del collante. Quando si effettua una rasatura di fissaggio sul fondo, non risulta possibile effettuare l'incollaggio fino a suo completo indurimento.

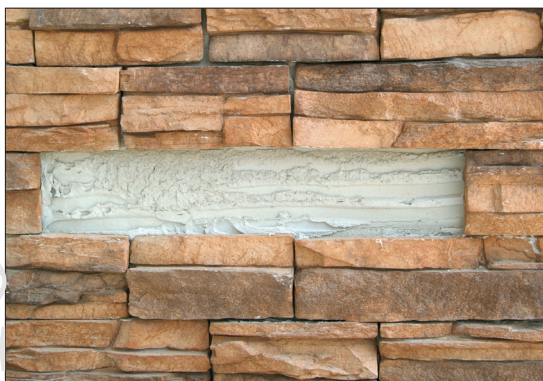
**10. ERRATA POSA CON SPATOLA DENTATA** e stesura di **Geocoll®** solo sul fondo, con semplice appoggio del pezzo nello stile “posa piastrelle ceramiche”.

L’aggrappo rimane insufficiente a contrastare le forze dovute alle diverse dilatazioni termiche tra rivestimento e fondo portante. Manca la doppia spalmatura del collante, sul pezzo e sul fondo, per una posa fresco su fresco.
