La procedura garantita di posa murogeopietra su EPS salvaguarda la solidità della facciata.

Il nuovo Test LEPIR II, conferma che la procedura **murogeopietra su EPS** soddisfa perfettamente le norme di sicurezza antincendio per gli edifici pubblici.

CSTB - Test LEPIR II / Propagazione dell'incendio all'esterno delle facciate per edifici regolamentati. (edifici residenziali, edifici aperti al pubblico e grattacieli)
FRANCIA Agosto 2018

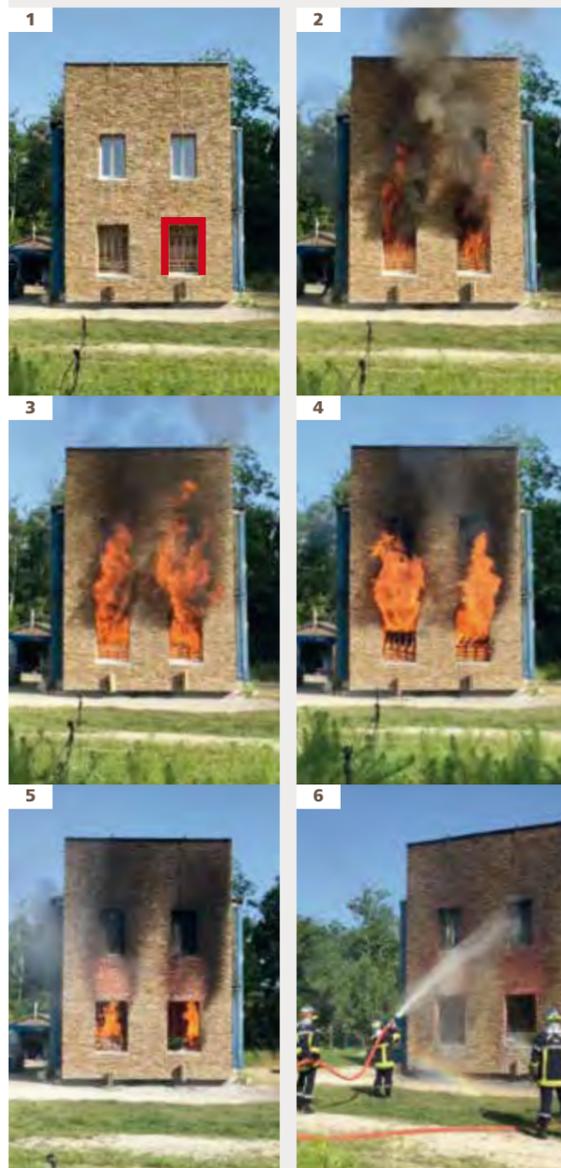
Il Test, noto come LEPIR II, prevede la sollecitazione al fuoco di una facciata montata su una struttura a due piani.

La sorgente di accensione e propagazione del fuoco si trova nel locale al piano terra, dove due cataste di legna da 3 quintali, sono state poste davanti alle due finestre aperte che costituiscono il percorso del flusso di propagazione del fuoco. Il regime della forza dell'incendio è controllato tramite aperture situate nella parete posteriore dei locali. Vengono poi misurate la temperatura e il suo flusso radiante. 6 termocoppie interne rilevano le temperature del camino, altre 14 in esterno, posizionate a 10 cm dalla superficie del muro e distribuite in verticale sull'intera altezza della parete, misurano la temperatura dell'ambiente facciata.

Sulla facciata di blocchi di cemento forati, da 20 cm di spessore, sono montati, con procedura ETAG 004, i pannelli in EPS da 20 cm per l'isolamento termico esterno. Segue la posa, con procedura garantita, della pietra ricostruita Geopietra. Il davanzale delle finestre è realizzato con copertine Geocover.

In corrispondenza dell'architrave e dei montanti della finestra destra, è inserito un pannello in lana di roccia, spessore 20 cm, che nella finestra di sinistra è stato volutamente omesso, in modo da sollecitare ulteriormente il rivestimento della facciata.
