La procédure garantie de mise en œuvre de murogeopietra sur EPS sauvegarde la solidité de la façade.

L'essai LEPIR II passé avec succès confirme que la procédure **murogeopietra® sur EPS** respecte parfaitement les normes de sécurité incendie pour les bâtiments.

**CSTB - Test LEPIR II / Propagation de l'incendie à l'extérieur de façades pour bâtiments réglementés (immeubles résidentiels, bâtiments ouverts au public, gratte-ciels) - FRANCE Août 2018**

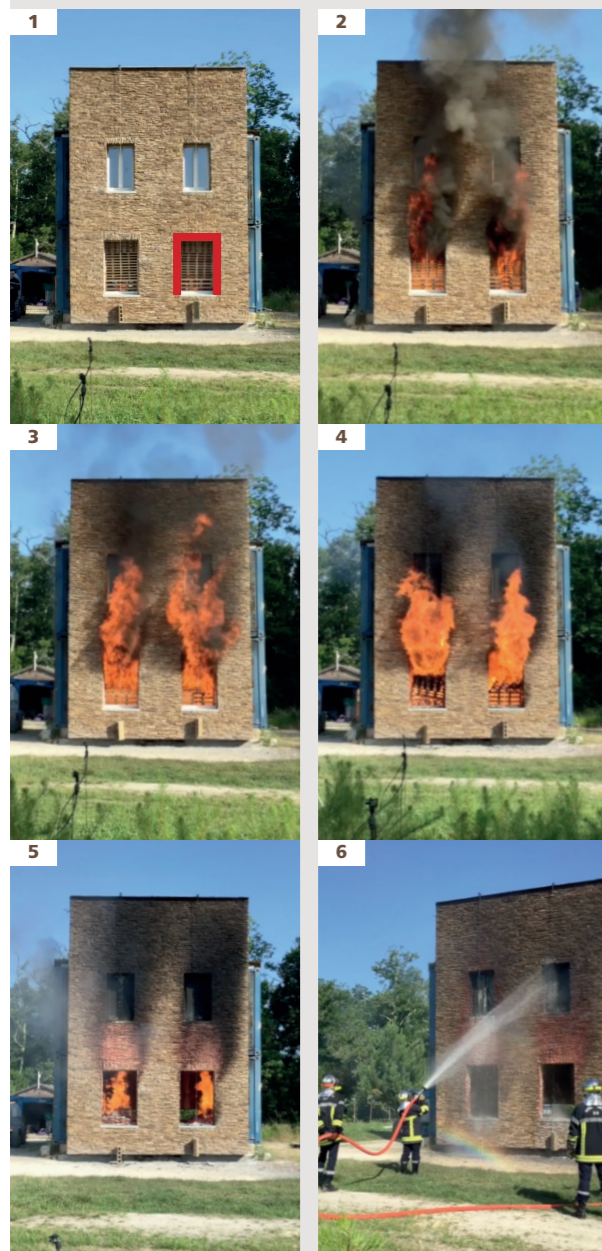
L'essai, dénommé LEPIR II, prévoit la sollicitation au feu d'une façade montée sur une structure à deux étages. La source d'inflammation et de propagation du feu se trouve dans la pièce du rez-de-chaussée et le régime de la force de l'incendie est contrôlé à travers des ouvertures situées dans le mur postérieur des locaux. On procède aussi à la mesure de la température et de son flux radiant. Sur le mur, constitué de blocs en béton perforés de 20 cm d'épaisseur, les panneaux en EPS de 20 cm ont été installés pour l'isolation thermique extérieure selon la procédure ETAG 004. On procède ensuite, selon la procédure garantie, à la mise en œuvre de la pierre reconstituée Geopietra. Le rebord de la fenêtre est réalisé avec des couvertines Geocover. Au niveau du linteau et des montants de la fenêtre de droite, un panneau en laine de roche de 20 cm d'épaisseur est mis en place ; ce panneau a été omis volontairement dans la fenêtre de gauche afin d'exercer une sollicitation supplémentaire du revêtement de la façade. Deux piles de bois de 3 quintaux ont été placées au rez-de-chaussée devant les fenêtres, qui ont été laissées volontairement ouvertes et constituent des cheminées de propagation du feu. 6 thermocouples intérieurs mesurent les températures de la cheminée, alors que 14 autres installés à 10 cm de la surface du mur et distribués verticalement sur toute la hauteur du mur mesurent la température ambiante de façade.

1. Allumage des cheminées avec première émission de fumées. Côté droit avec renforcement de la laine de roche au-dessus de la fenêtre.
2. Au bout de 1 min 20 s, les flammes effleurent déjà les trois quarts des fenêtres de l'étage supérieur.

3. Passé 5 minutes, la température de la façade atteint 800°C environ et, sur le côté gauche (celui sans laine de roche de protection), les vitres de la fenêtre de l'étage supérieur se brisent.

4. Après 8 minutes environ, la façade atteint la température maximale de 1100°C et les flammes font leur apparition sur les montants de la fenêtre de gauche.

5. Au bout d'une heure, alors que tout le combustible a été consommé, on n'observe aucun affaissement ni aucun effondrement de la façade.
6. Les pompiers interviennent avec de forts jets d'eau pour éteindre l'incendie, ce qui provoque un choc thermique important pour le mur; bien qu'ils insistent particulièrement dans les points les plus sollicités par l'essai, on n'observe aucun affaissement, même partiel.

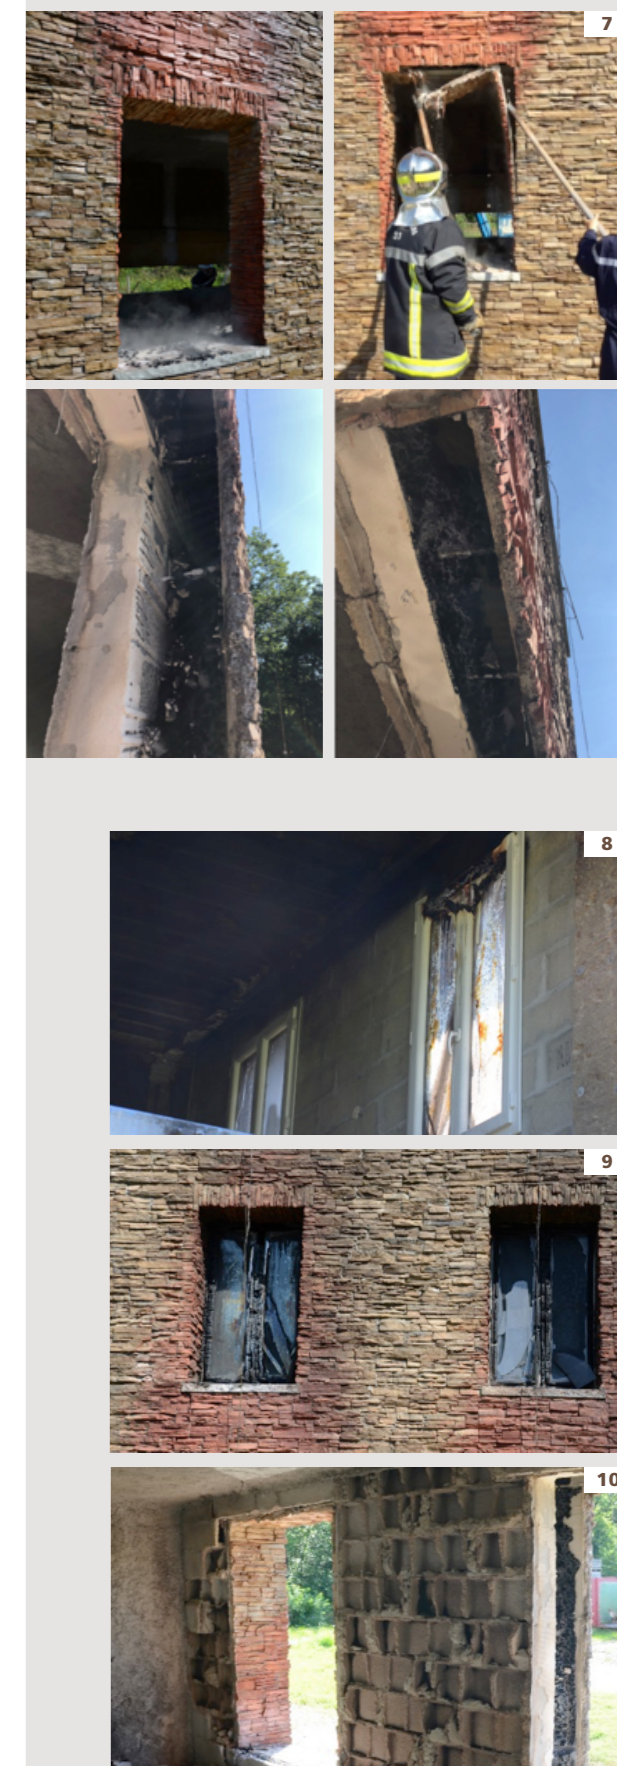
7. Après avoir retiré avec difficulté le revêtement en pierre de l'épaulement et du linteau de la fenêtre gauche, l'on observe, au niveau de la fissure qui s'est créée à cause du choc thermique, qu'en l'absence du panneau en laine de roche, l'isolant en EPS sous-jacent est sublimé, alors que la procédure garantie (Manuel technique, chap. 6.21) a contribué à maintenir les couches de ragréage, de grillage et de pierre stables et parfaitement ancrées au substrat par les tasseaux.

8. L'effet de barrière du panneau de laine de roche est significatif: sa présence déclenche en effet une réaction de séparation des flammes du mur, atténuant ainsi la température et évitant qu'elles s'étendent aux fenêtres de l'étage supérieur.

9. Le châssis en PVC de la fenêtre de gauche n'a pas résisté, ce qui a permis aux flammes de pénétrer à l'intérieur ; celui de la fenêtre de droite, même s'il s'est abîmé, a bien tenu et est resté hermétiquement fermé aussi bien aux flammes qu'aux fumées.

10. À l'intérieur, on remarque que les briques en béton alvéolaire de la pièce de propagation de l'incendie ont littéralement explosé à cause de la forte chaleur.
