## Il nuovo Test LEPIR II, conferma che la procedura **muregeopietra® su EPS** soddisfa perfettamente le norme di sicurezza antincendio per gli edifici pubblici.

**CSTB - Test LEPIR II / Propagazione dell'incendio all'esterno delle facciate per edifici regolamentati.**  
(edifici residenziali, edifici aperti al pubblico e grattacieli)  
FRANCIA Agosto 2018

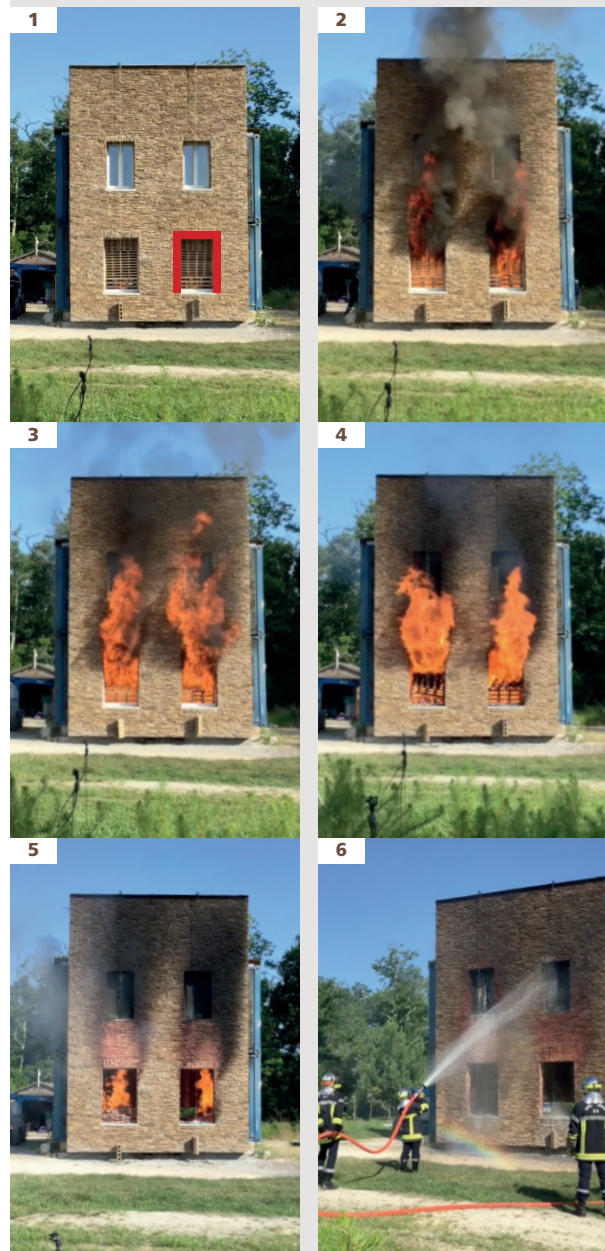
Il Test, noto come LEPIR II, prevede la sollecitazione al fuoco di una facciata montata su una struttura a due piani. La sorgente di accensione e propagazione del fuoco si trova nel locale al piano terra, dove due cataste di legna da 3 quintali, sono state poste davanti alle due finestre aperte che costituiscono il percorso del flusso di propagazione del fuoco. Il regime della forza dell'incendio è controllato tramite aperture situate nella parete posteriore dei locali. Vengono poi misurate la temperatura e il suo flusso radiante. 6 termocoppie interne rilevano le temperature del camino, altre 14 in esterno, posizionate a 10 cm dalla superficie del muro e distribuite in verticale sull'intera altezza della parete, misurano la temperatura dell'ambiente facciata. Sulla facciata di blocchi di cemento forati, da 20 cm di spessore, sono montati, con procedura ETAG 004, i pannelli in EPS da 20 cm per l'isolamento termico esterno. Segue la posa, con procedura garantita, della pietra ricostruita Geopietra. Il davanzale delle finestre è realizzato con copertine Geocover. In corrispondenza dell'architrave e dei montanti della finestra destra, è inserito un pannello in lana di roccia, spessore 20 cm, che nella finestra di sinistra è stato volutamente omesso, in modo da sollecitare ulteriormente il rivestimento della facciata.

1. Accensione dei camini con prima emissione di fumi. In corrispondenza dell'architrave della finestra di destra è inserito un pannello di rinforzo in lana di roccia.

2. Dopo 1,20" le fiamme lambiscono già 3/4 delle finestre del piano superiore.
3. Trascorsi 5 minuti la temperatura della facciata raggiunge gli 800 C° circa e sul lato sinistro (senza la protezione in lana di roccia) si assiste alla rottura dei vetri della finestra del piano superiore.

4. Dopo 8 minuti circa la facciata raggiunge la temperatura massima di 1100 C° circa e sui montanti della finestra di sinistra si innescano le fiamme.
5. Dopo un'ora, a consumo avvenuto di tutto il combustibile, non si notano cedimenti o crolli della facciata.

6. I vigili del Fuoco intervengono con forti getti d'acqua per il totale spegnimento dell'incendio causando un notevole shock termico alla parete ma pur insistendo nei punti più sollecitati dalla prova, non si rilevano cedimenti, neanche parziali.

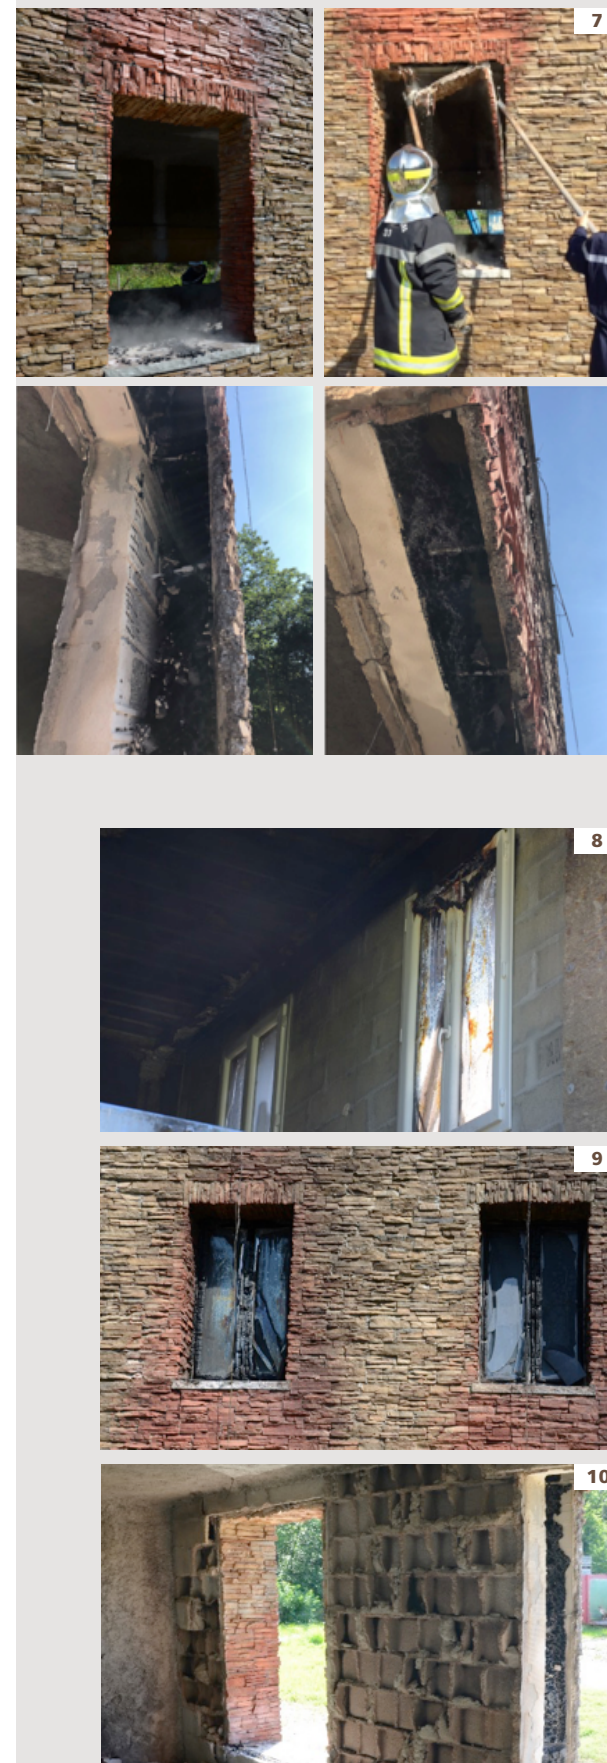
7. Rimosso con difficoltà il rivestimento in pietra dalla spalla sinistra e architrave SX, in corrispondenza della crepa creatasi a causa dello shock termico unito all'assenza del pannello in lana di roccia, si nota che il sottostante isolante in EPS è sublimato, mentre la procedura garantita (Manuale Tecnico cap. 6.21) ha contribuito a mantenere stabili gli strati di rasante, rete e pietra, perfettamente ancorati al fondo tramite tasselli.

8. Significativo l'effetto barriera del pannello in lana di roccia che innescava una reazione di distacco delle fiamme in parete, attenuando la temperatura ed evitando così l'innescare del fuoco agli infissi del piano superiore.

9. L'infisso in PVC della finestra SX ha ceduto dando la possibilità alle fiamme di entrare all'interno. L'infisso di DX, pur rovinandosi ha retto, rimanendo ermeticamente chiuso sia alla fiamma che ai fumi.

10. All'interno della stanza di propagazione dell'incendio osserviamo i mattoni in cemento alveolare letteralmente scoppiati a causa del forte calore.
